Brand tijdens het onderhoud van een hexaan-stripper

In oktober 2010 is er in een chemisch bedrijf een brand ontstaan ter hoogte van een hexaan-stripper. Op het ogenblik van de brand was men bezig de stripper uit dienst te nemen en klaar te maken voor onderhoud en inspectie, als onderdeel van een geplande stilstand van gehele afdeling.

Kenmerk: CRC/ONG/036-N
Verantwoordelijke uitgever: FOD Werkgelegenheid, Arbeid en Sociaal Overleg
Redactie afgesloten op 8 februari 2012

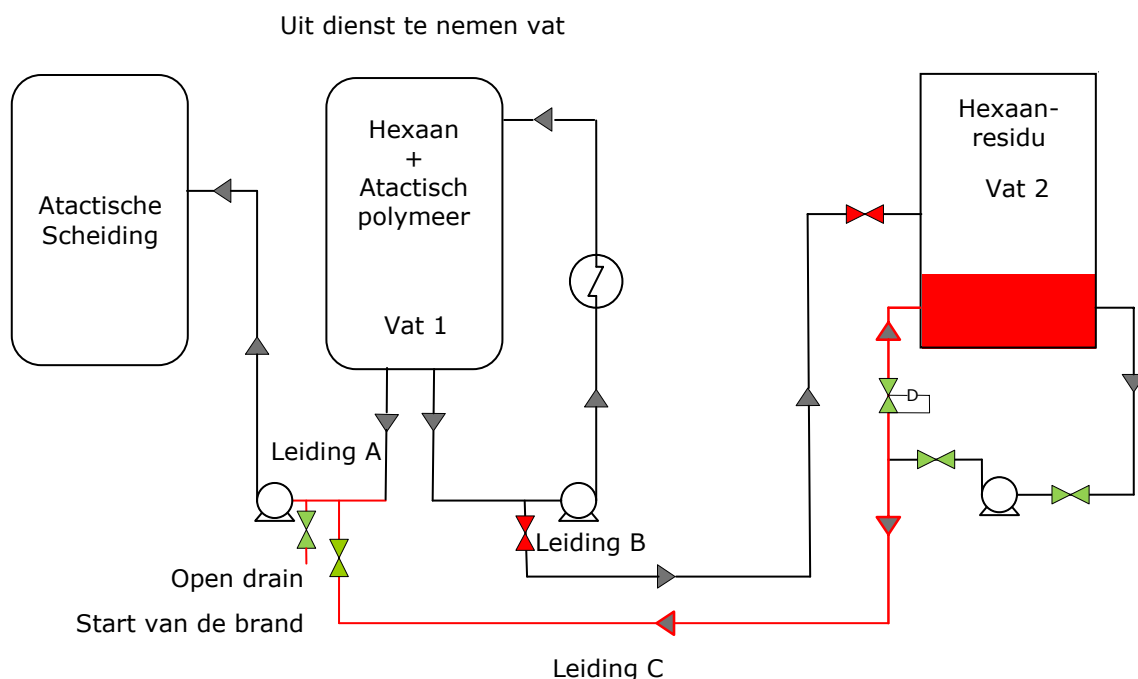
Beschrijving van de installatie

De hexaan-stripper die klaargemaakt werd voor onderhoud, wordt in normaal bedrijf gevoed met een mengsel van hexaan, atactisch polymeer en pyrofore alkylverbindingen. De functie van de stripper is om een maximum aan hexaan (een licht ontvlambare vloeistof) te verdampen teneinde het te recupereren en opnieuw te gebruiken in het proces.

Het bodemproduct van Vat 1 is een gomachtig residu, bestaande uit hexaan met een hoge concentratie aan atactisch polymeer. Het wordt uit de bodem van Vat 1 gepompt via leiding A naar de sectie Atactische Scheiding. In de leiding A wordt ook hexaanresidu gepompt vanuit Vat 2 via leiding C. Dit vat verzamelt verder nog hexaanresiduen

afkomstig van de eenheden die de uitgaande stromen behandelen van de hexaan-stripper en van de sectie Atactische Scheiding.

1. In de dagen voorafgaand aan het stilleggen van de installatie, vermindert men geleidelijk aan het pyrofore karakter van het hexaanresidu door het injecteren van koolzaadolie in de hexaanvoeding naar Vat 1.
2. Nadat de installatie werd stilgelegd en de voeding naar Vat 1 werd stopgezet, moet Vat 1 geïsoleerd worden door het sluiten van de verbindinglijnen met andere onderdelen, waaronder Vat 2.
3. Het leeg maken van Vat 1 gebeurt in eerste instantie door de inhoud te verpompen via leiding A naar de sectie Atactische Scheiding (zoals ook bij normaal bedrijf).
4. Vervolgens wordt de rest van het hexaanresidu met stikstof naar Vat 2 gedrukt via leiding B, die vertrekt vanuit het laagste punt van Vat 1. Leiding B wordt enkel gebruikt voor het ledigen van Vat 1.

Er zijn verschillende lage punten in het leidingsysteem waardoor het onmogelijk is de leidingen volledig leeg te maken door verpomping of door transfer onder stikstofdruk. Dit probleem stelt zich niet alleen in een aantal leidingen van de hexaan-stripper maar ook in leidingen in andere delen van de installatie. Om dit probleem op te lossen, werd een instructie opgesteld om leidingen en vaten leeg te maken via de drainopeningen. De instructie schreef voor om flexibels te koppelen aan de drains en het hexaan met stikstofdruk weg te drukken naar een opvangvat dat hiervoor speciaal werd voorzien.
