Blootstelling aan toluendiisocyaanaat bij het vervangen van een afsluiter

Kenmerk: CRC/ONG/037-N

Verantwoordelijke uitgever: FOD Werkgelegenheid, Arbeid en Sociaal Overleg
Redactie afgesloten op 8 februari 2012

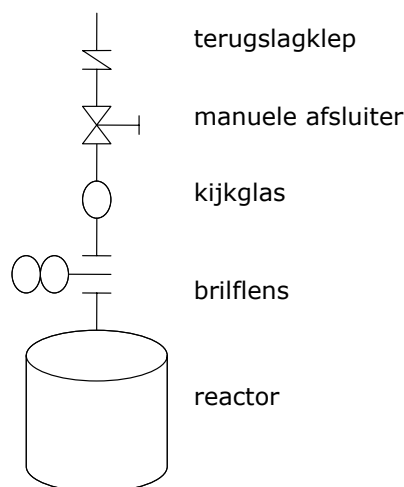
De leiding waarop de werken gepland waren, wordt gebruikt om TDI vanuit een opslagtank naar de reactor te pompen. Net vóór de reactor bevinden zich een terugslagklep, een manuele afsluiter, een kijkglas en een brilflens. De manuele afsluiter moet uitgebouwd en vervangen worden en bevindt zich in een zone met weinig bewegingsruimte.

- De leiding wordt leeggemaakt door de inhoud gravitair te laten aflopen naar de reactor. Men gebruikt hiervoor de afsluiter die vervangen moet worden. Het kijkglas onder de afsluiter is volledig aangekoekt met product en laat niet toe om te controleren of er vloeistof door de leiding stroomt. Bovendien loopt een stroomopwaarts gelegen deel van de leiding horizontaal en is louter gravitair aflaten niet afdoende om deze leiding leeg te maken.

10. Uit het onderzoek blijkt dat er een prop van gepolymeriseerd TDI zat tussen het kijkglas en de manuele afsluiter, waardoor stroomopwaarts van de afsluiter een ophoping van vloeibare TDI ontstond.

- Van bij het ontwerp van een installatie moet men rekening houden met het kunnen leegmaken van leidingen. Hierbij moet een constructietechnische oplossing gezocht worden die de veiligheid bij onderhoud maximaal garandeert.
